## Voorstelling bliksemschade Ons Heem - Zwartberg

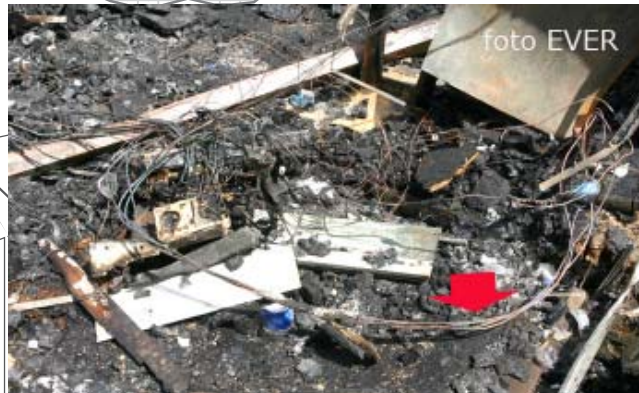
De aarding van de laagspanning van "Ons Heem" heeft een verschil in spreidingsweerstand van  $14 \Omega$  met deze van de bliksemafleider en deze van de laagspanning van de GSM installaties van BASE.

De laagspanningsaftakking van "Ons Heem" is wellicht niet beveiligd tegen overspanningen -art.136-2 AREI- de aarding is niet equipotentiaal verbonden met deze van de bliksemafleider van de kerk waardoor er een groot potentiaalverschil ontstaat en de elektrische installatie van Ons Heem heeft doen ontbranden.
